毓恒码头及周边地块土壤修复工程

毓恒码头地块二

效果评估报告

江苏省环境科学研究院

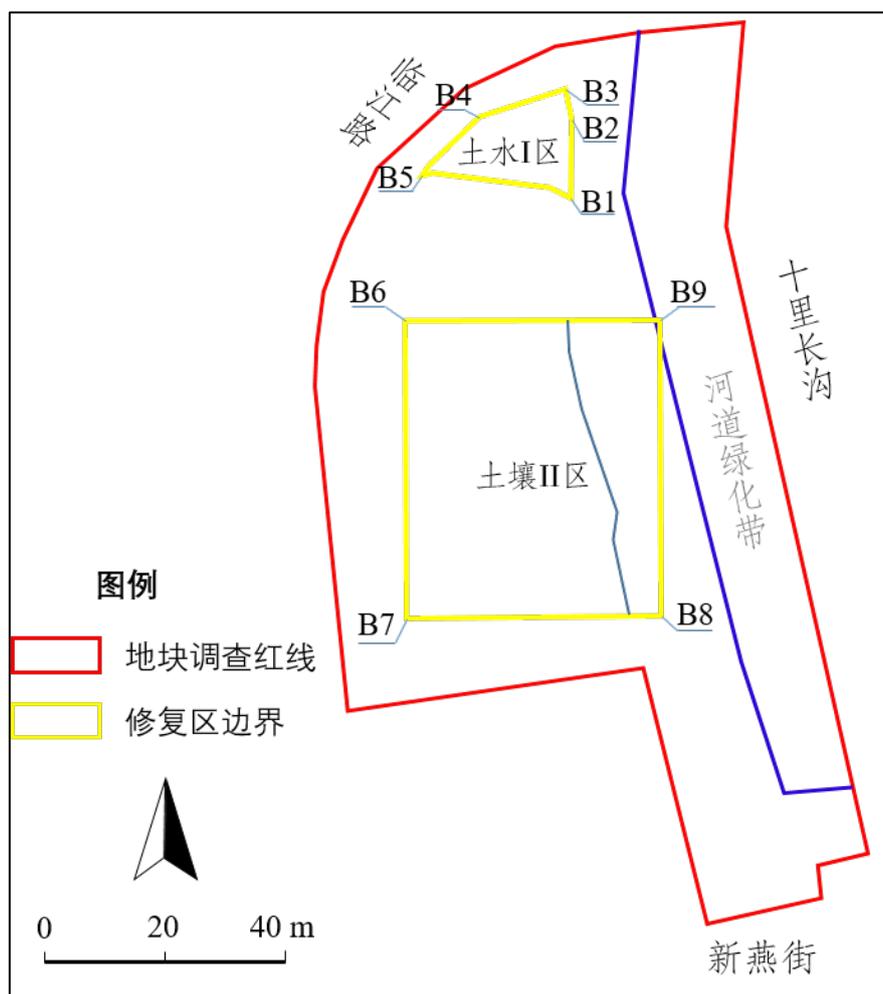
图 1-1 土壤及地下水修复区分布示意图

变更后效果评估范围见图1-1、图1-2和图1-3。具体包括:

1、土壤及地下水I区:面积258 m²,深度0~6 m,土壤修复污染因子邻(对)硝基氯苯、苯并[a]芘、石油烃(C₁₀-C₄₀);地下水修复关注因子石油烃(C₁₀-C₄₀)。

2、土壤II区:面积2076 m²,深度2~4.5 m,土壤修复关注因子4-氯苯胺、苯并[a]芘、邻(对)硝基氯苯。

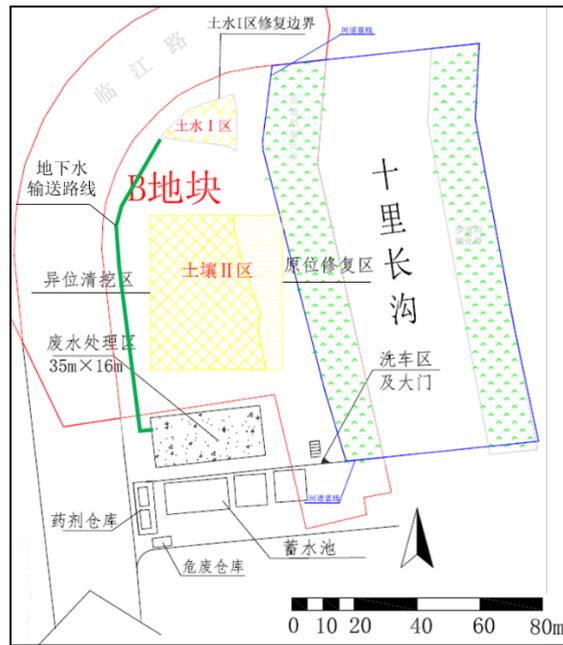
图 1-2 地块内抽出地下水输送路线示意图

3、潜在二次污染区：地块内污染地下水输送路线约 100 m、污染土壤转运路线约 1000 m。

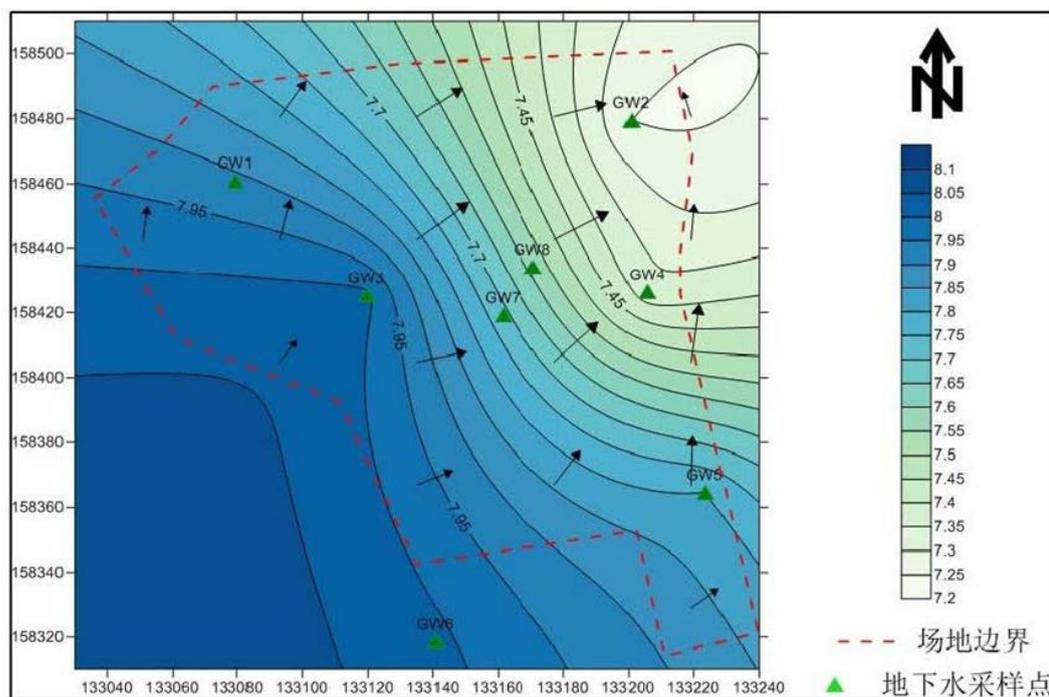
图 3-2 毓恒码头地块地下水流向

根据场地调查结果，毓恒码头地块地下水整体由西南向东北流动，如下图 3.1-2 所示。

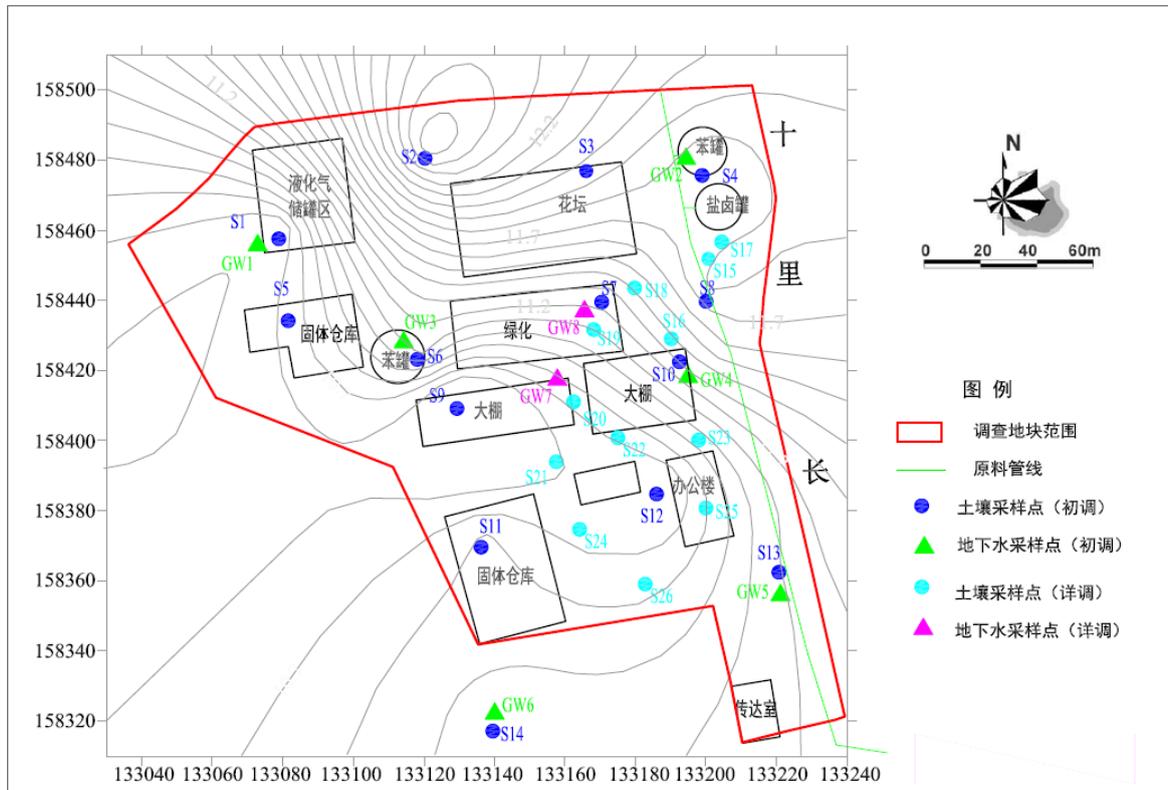
图 3-3 毓恒码头场地调查点位图

江苏润环环境科技有限公司对毓恒码头地块展开了初步调查和详细调查，调查点位的具体布置见图 3-3。

以第一类用地筛选值作为评价标准，调查发现毓恒码头地块的 S8 点位 2.0-2.5m 土壤样品 Hg、苯并(α)芘超标，2.5-3.0m 土壤样品邻(对)硝基氯苯超筛选值；S12 点位 2.5-3.0m 土壤样品 4-氯苯胺、苯并(α)芘，3.0-4.0m 土壤样品 4-氯苯胺、苯并(α)芘、萘超筛选值。S17 点位 3.0-4.0m 土壤样品邻(对)硝基氯苯超筛选值，S18 点位 2.0-2.5m 土壤样品苯并[a]芘超筛选值。

GW02 点位的地下水样品 Hg、硝基苯、邻(对)硝基氯苯、总石油烃超《地下水质量标准》(GB/T 14848-2017) IV 类标准和荷兰住房地下水修复干预值。

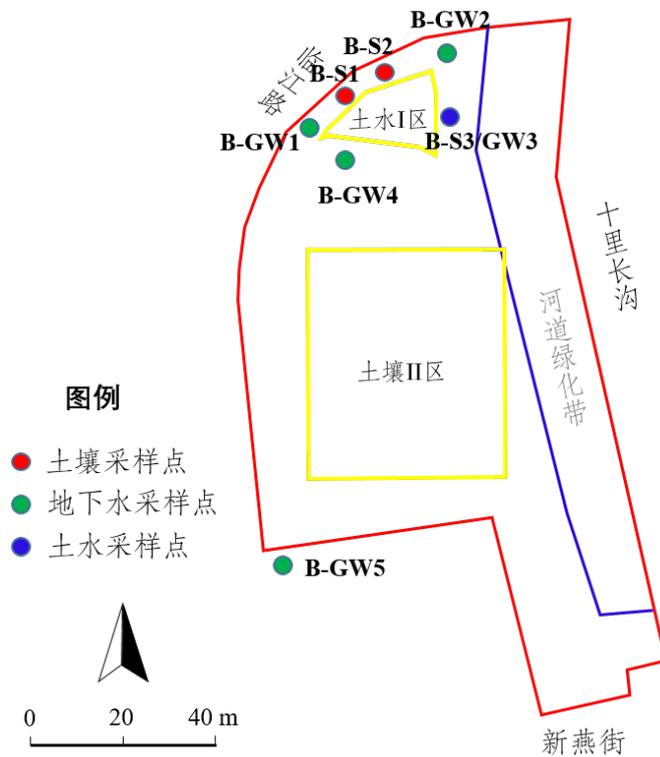
图 3-4 补充调查布点图

根据《毓恒码头及周边地块土壤修复工程 A、B 地块退让区土壤及地下水补充调查报告》(2021 年 4 月), 建设单位对止水帷幕退让区开展补充调查。本地块共布设 3 个土壤采样点、5 个地下水采样点(含上游对照点 1 个)。补充调查发现, 止水帷幕退让区土壤样品中检测出的污染物含量均不超过《土壤环境质量建设用地土壤污染风险管控标准(试行)》(GB36600-2018)规定的第一类用地筛选值; 地下水样品中检出的污染物含量基本满足《地下水质量标准》(GB/T14848-2017)中的 IV 类标准。止水帷幕土壤区不属于污染区域。

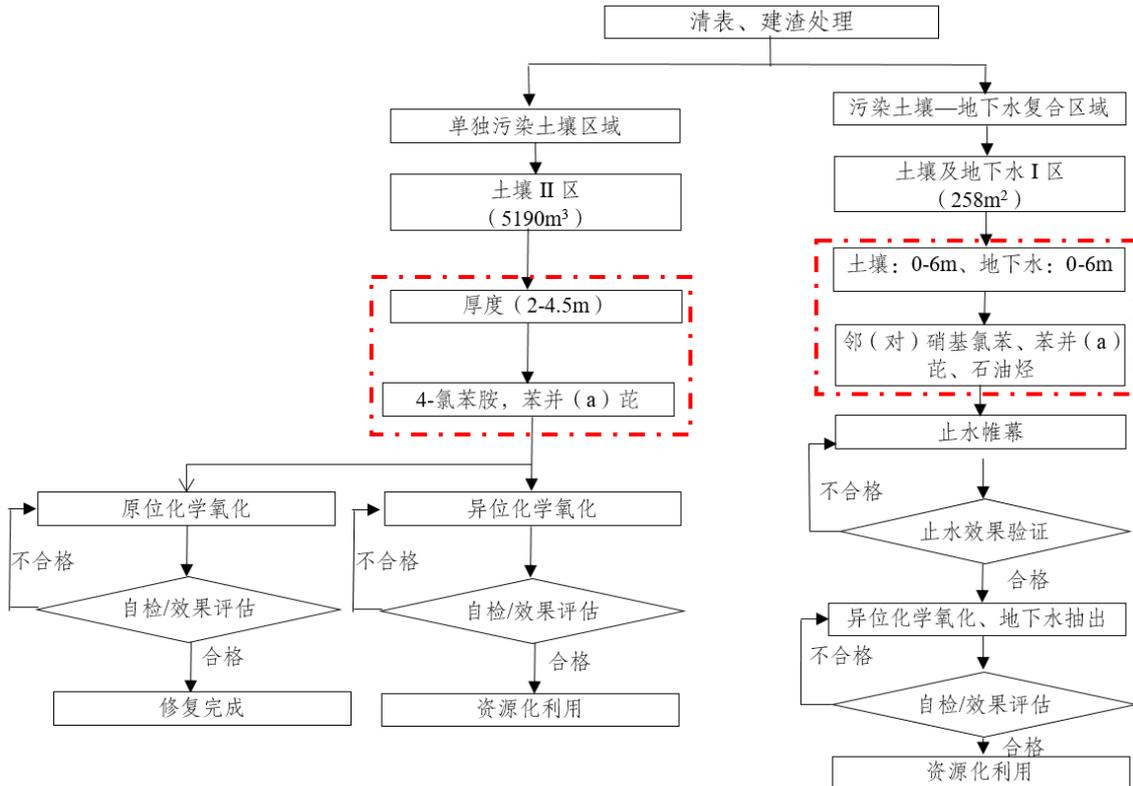
图 3-5 修复总体技术路线图

(1) 污染土壤异位化学氧化

异位化学氧化区域为土壤-地下水Ⅰ区和土壤Ⅱ区，深度分别为0~6m和2~4.5m；清挖后基坑进行效果评估合格后，用清洁土回填。清挖出的污染土壤在大棚内进行化学氧化施工内开展，修复达标后的土壤外运综合利用。

(2) 污染土壤原位化学氧化

东侧靠近围挡部分区域因考虑到施工机械操作面以及附近围挡等因素，出于安全考虑，东侧靠近围挡区域采用原位修复进行处理。

(3) 污染地下水清挖抽出处理

地下水清挖抽出处理的区域为码头地块土壤及地下水 I 区，在基坑清挖和降水过程抽出至污水处理设施，通过污水处理设施处理达标后纳管排放。

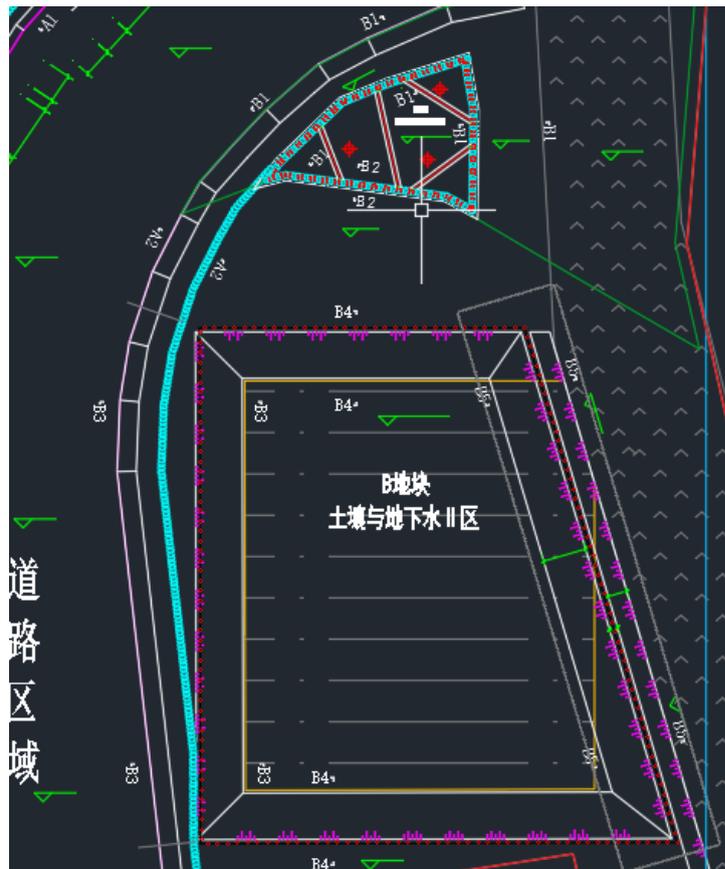
图 3-6 基坑止水和支护分布

土壤及地下水 I 区基坑深度 6m，属于深基坑，需开展止水帷幕和基坑支护后才可开挖施工。土壤 II 区基坑深度 4.5m，采用放坡开挖。两个基坑开挖过程均需采取降水措施。

考虑到场地地质、环境、挖深等诸方面因素，本着“安全适用，保护环境，技术先进，经济合理，确保质量”的原则，基坑采用的支护方案、止水及降水方案见表 3-5 和图 3-6。

地块基坑围护止水桩采用 $\Phi 700$ 双轴搅拌桩四搅两喷套打工艺，确保每根桩均四搅两喷，使土体与水泥充分搅拌，同时在双轴深搅内插 HM500*300 型钢，间距 1m。使用 42.5 级普通硅酸盐水泥，水泥掺入量为 15%，水泥掺入按要求做配合比实验，水灰比为 0.5-0.6，泥浆比重为 1.714-1.800，要求 28 天的抗压强度不小于 0.8 Mpa。止水帷幕深度 15 m。

土壤及地下水 I 区基坑采用的支护形式为深搅桩插型钢，型钢长度

为 15m，为 3m 和 12m 焊接而成。

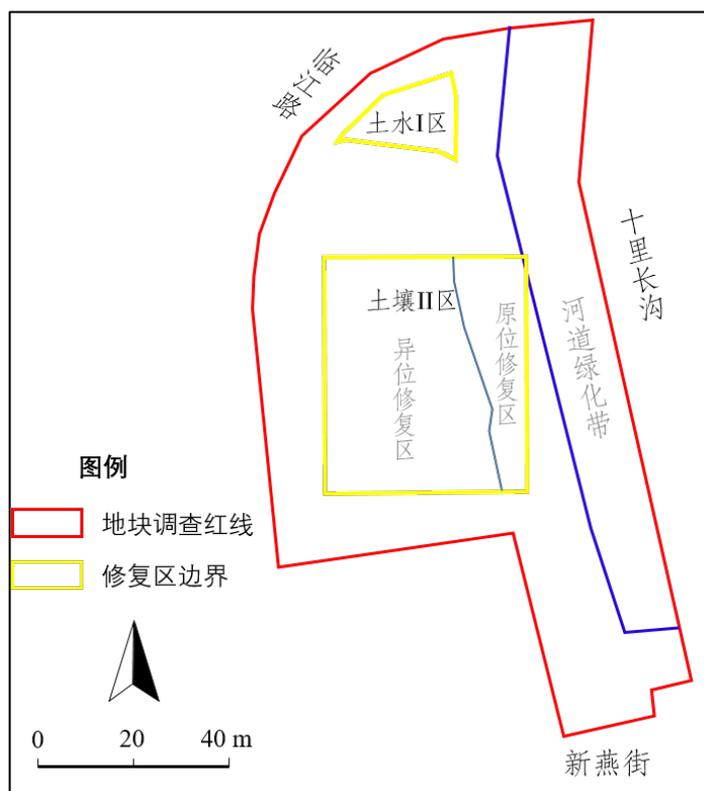
图 3-8 修复范围示意图

综合《毓恒码头 B 地块施工组织设计》（2020 年 8 月）及工程变更材料，本地块修复范围和工程量见图 3-8 和表 3-6。

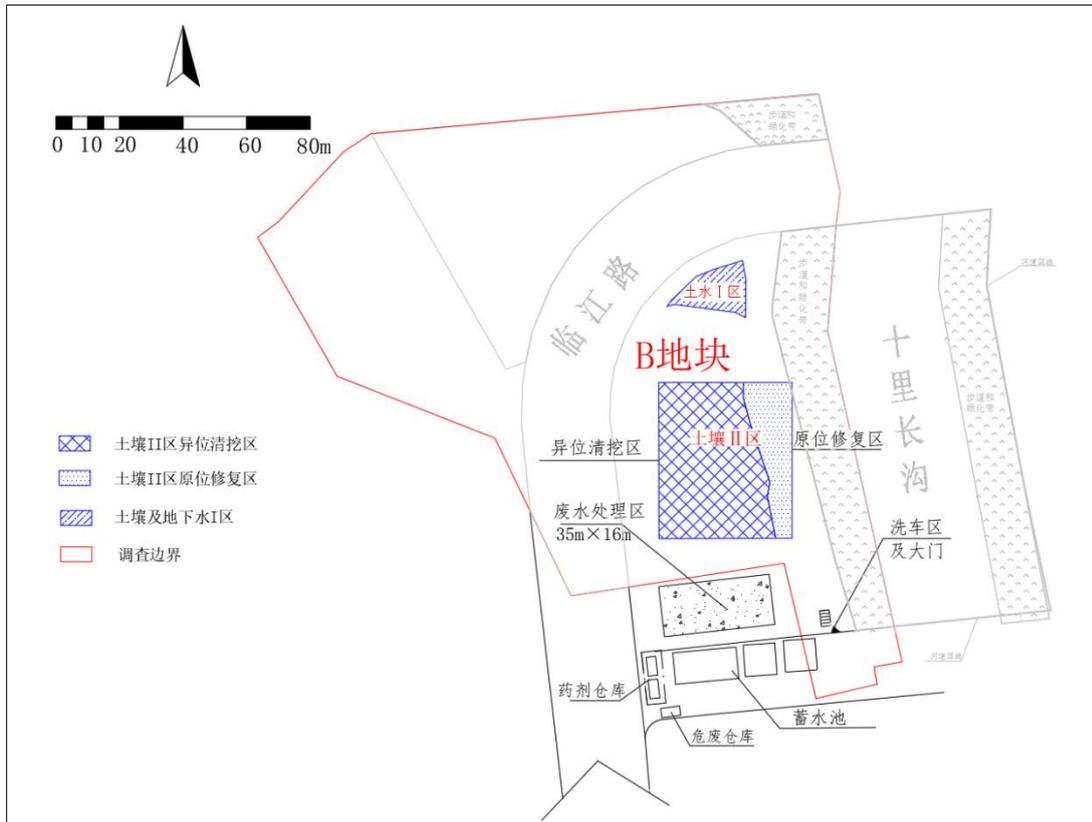
图 3-9 施工总体平面布置情况

根据施工需要，结合项目内外部环境情况以及测量反馈，本地块内设置废水处理区、洗车区、药剂仓库和危废仓库等。施工总平面图如下

图所示。办公生活区、土壤修复区、密闭大棚等设置在地块外。

污水处理区设置在地块南侧，综合考虑施工区域距离情况、废水暂存及排放等。

地磅和洗车区设置在大门垂直临时道路上，靠近大门和污水处理区附近，方便污染土壤称重及废水收集处理。

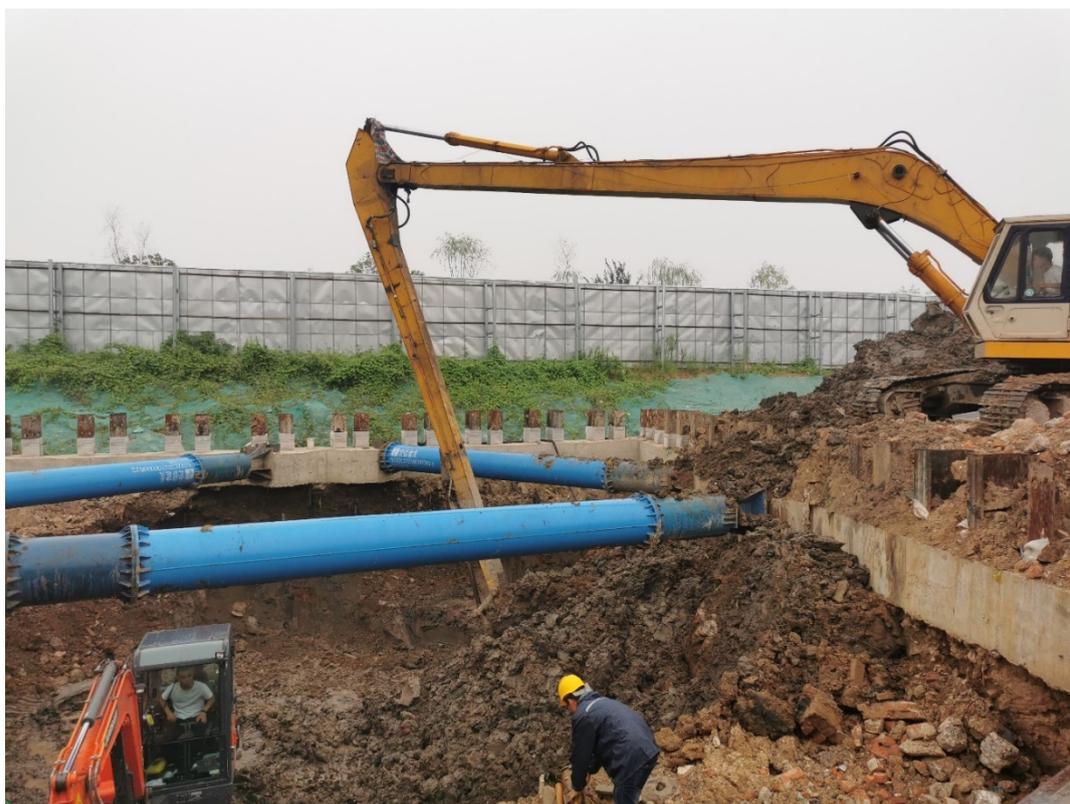
图 4-1 土壤及地下水 I 区土壤清挖

在修复工程基坑开挖、污染土壤外运和回填等阶段，我院均组织技术人员进行了现场踏勘，实时跟进修复治理工程进度，踏勘结果总结如下：

1、项目总体平面布局合理，但土壤及地下水 I 区清挖土壤曾暂存于土壤 II 区，在后续监测中应关注可能的交叉污染。

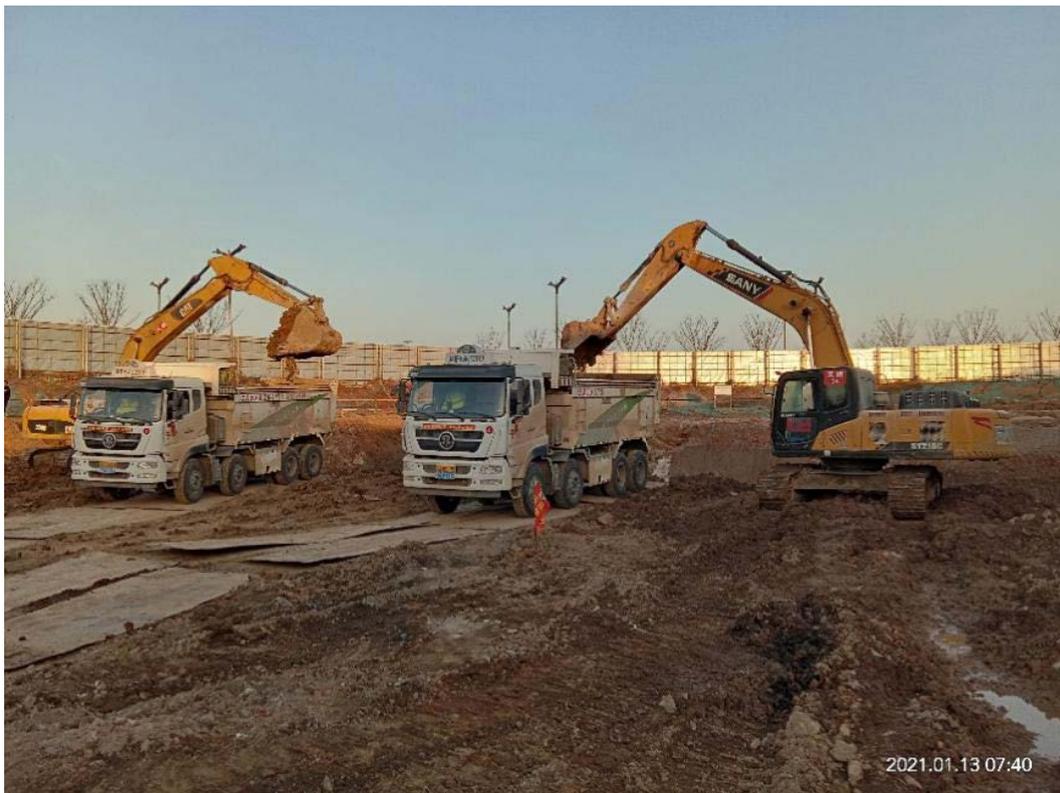
图 4-2 土壤 II 区土壤清挖与转运

2、基坑开挖过程、污染土壤外运过程各项二次污染防治措施落实情况总体良好。

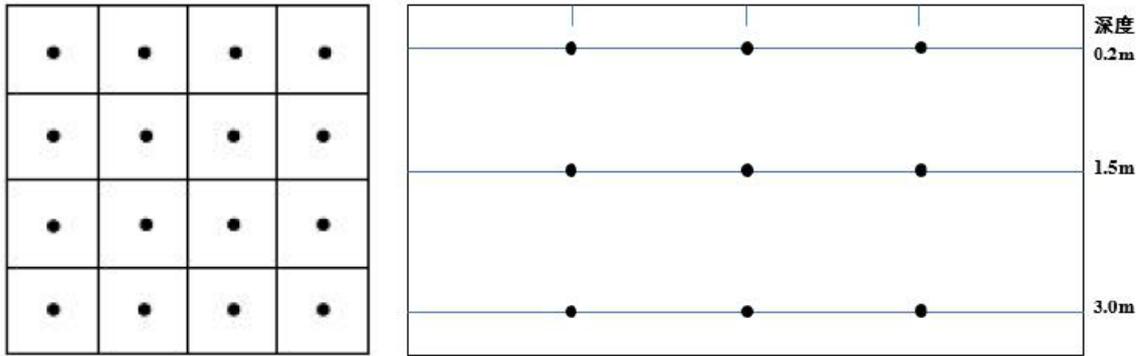
图 5-1 基坑底部及侧壁布点示意图

基坑底部和侧壁推荐最少采样点数量见表 5-1。基坑底部采用系统布点法，基坑侧壁采用等距离布点法，布点位置参见图 5-1。当基坑深度大于 1 m 时，侧壁应进行垂向分层采样，应考虑地块土层性质与污染垂向分布特征，在污染物易富集位置设置采样点，各层采样点之间垂向距离不大于 3 m，具体根据实际情况确定。

(1) 基坑底部——系统布点法

(2) 基坑侧壁——等距离布点法

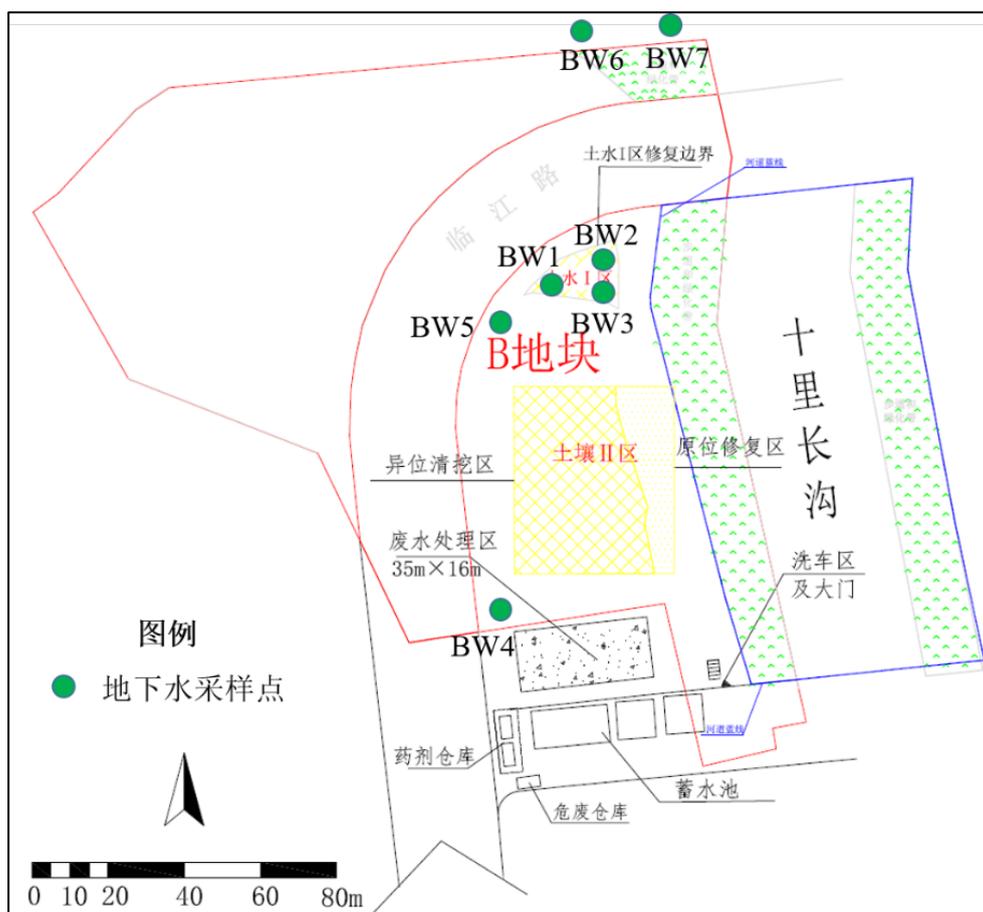
图 5-2 土壤及地下水 I 区地下水采样点总体示意图

土壤及地下水 I 区包含土壤污染和地下水污染，面积 258 m²，污染深度均为 0~6 m，采用土壤异位修复、地下水抽出处理的修复方案。现场踏勘时，土壤修复区内土壤和地下水均已移除，地下水不具备赋存条件，且基坑内无积水，因此修复区(基坑 0-6m 范围内)无法取到地下水样品。效果评估监测对修复区下游、修复区下层地下水采集样品，评估修复区地下水污染对周边地下水的可能影响。土壤及地下水 I 区地下水采样点位分布见图 5-2。

在基坑底部设置 3 个地下水监测井 (BW1、BW2 和 BW3, 建井深度 3 m), 评估修复区污染地下水是否影响下层地下水; 在修复区上、下游布设 2 个地下水监测井(BW4 和 BW5、BW6 和 BW7, 建井深度 6 m)。布点数量满足《污染地块地下水修复和风险管控技术导则》(HJ 25.6-2019) 中对布点数量的要求。

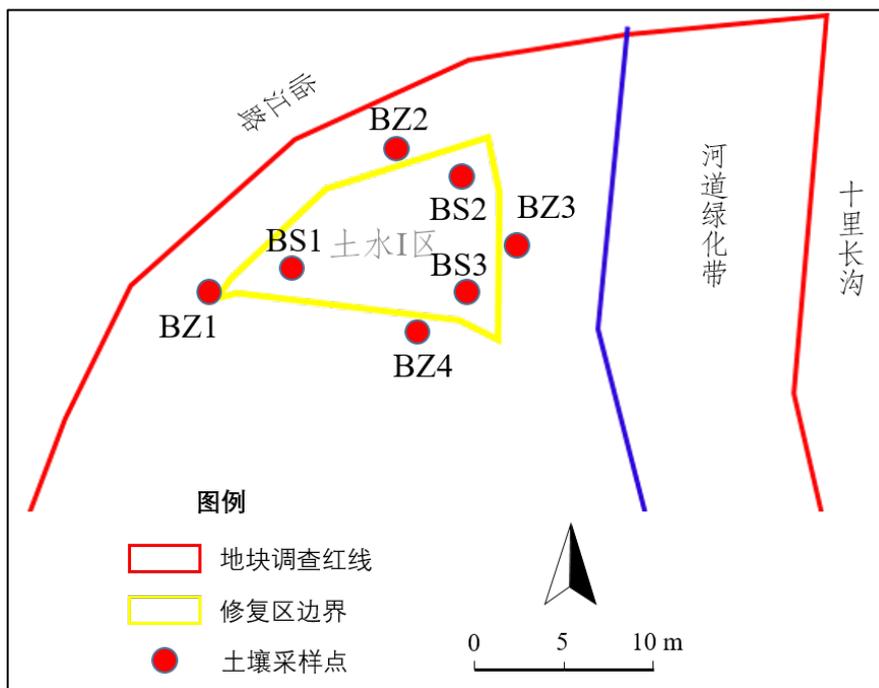
图 5-3 土壤及地下水 I 区基坑土壤采样点位示意图

土壤及地下水 I 区基坑面积 258 m², 底部设置土壤采样点 3 个, 采集底部表层样品。由于基坑侧壁为止水帷幕, 基坑垂直开挖, 现场踏勘时侧壁无残留土壤, 因此未采集侧壁土壤样品。基坑底部土壤采样点数量满足《污染地块风险管控与土壤修复效果评估技术导则 (试行)》(HJ25.5-2018) 要求。

为进一步验证基坑是否开挖到修复边界, 效果评估时在基坑止水帷幕外侧设置 4 个土壤采样点, 钻探深度 6 m, 采集 0~0.2m、1.8~2.0m、3.8~4.0m 和 5.8~6.0m 处土壤样品。

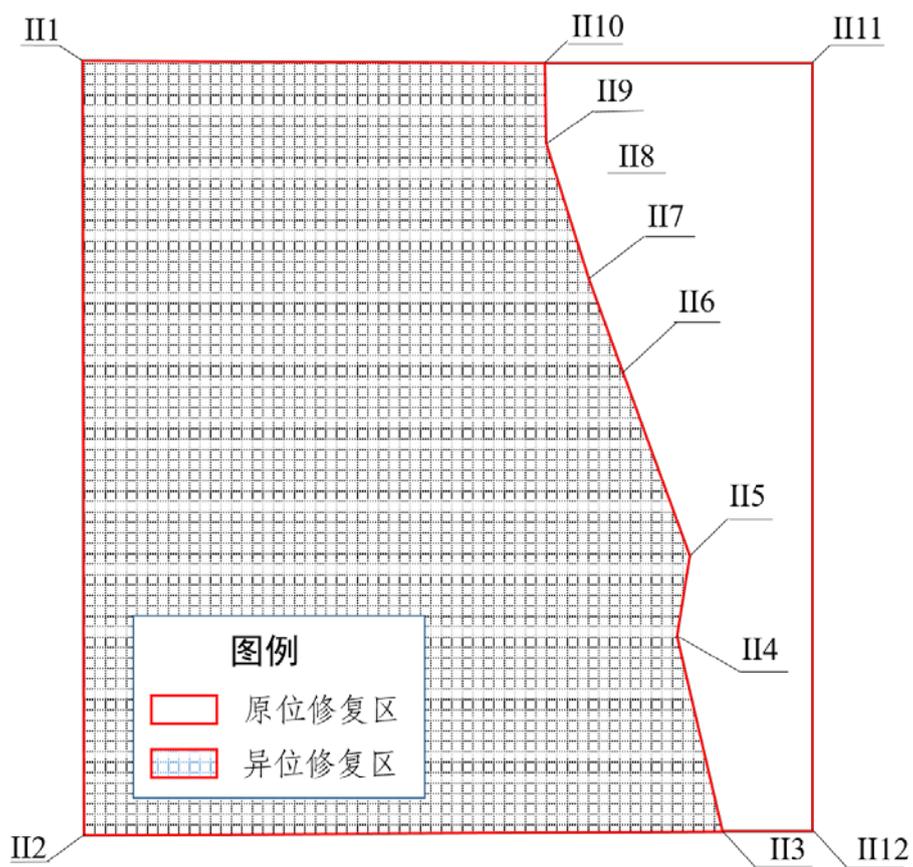
图 5-4 土壤 II 区修复分区示意图

根据竣工报告，土壤 II 区面积 2076 m²，污染深度 2~4.5 m，其中异位修复区面积 1579 m²、修复土壤方量 3947.5 m³，原位修复区面积 497 m²，修复土壤方量 1242.5 m³。原位修复区和异位修复区分布及拐点坐标见图 5-4 和表 5-4。

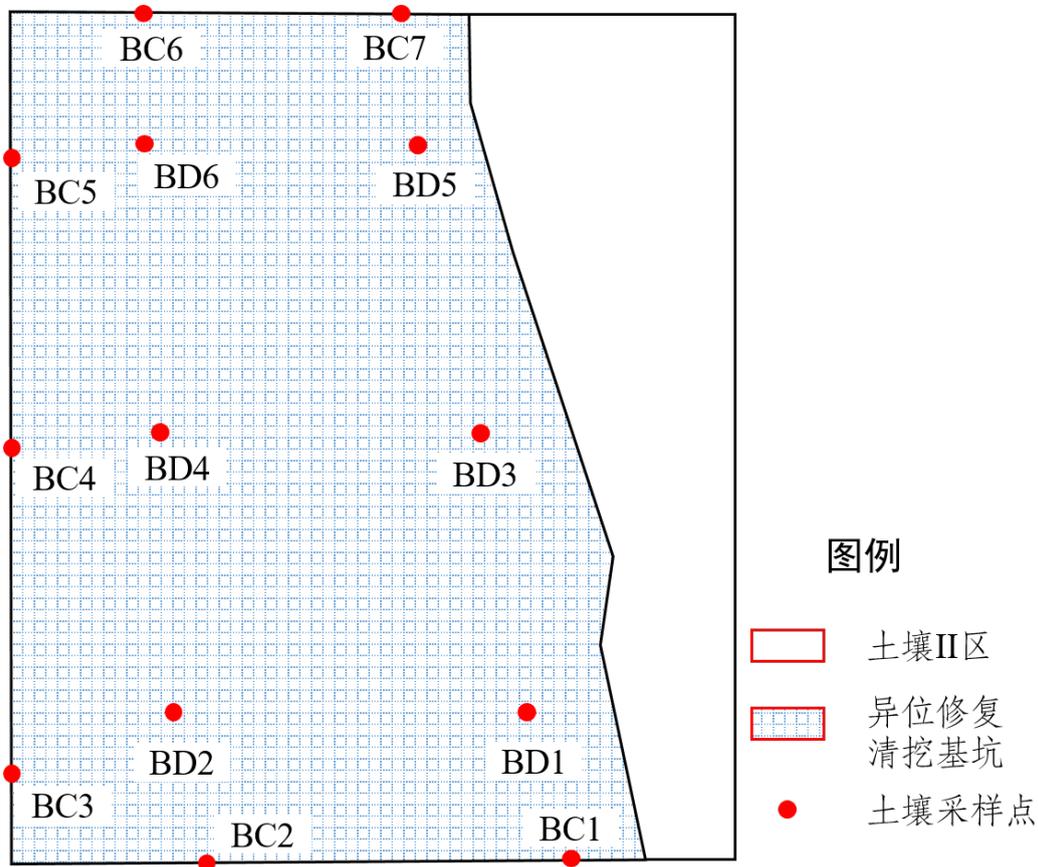
图 5-5 土壤 II 区异位修复区采样点位布设示意图

异位修复区效果评估检测时，原位修复区尚未开展修复，因此，异位修复区效果评估检测时未采集基坑东侧侧壁土壤样品。土壤 II 区采取放坡开挖的方式，基坑南北西侧均有修复区外向修复区边界放坡。

基坑面积 1579 m²，基坑深度 4.5 m。异位修复区基坑共设置 6 个土壤采样点，采集表层土壤样品；7 组侧壁采样点，分别在对应垂向深度为 0.2 m、2.0 m、4.0 m 的侧壁采集表层土壤样品。土壤采样点数量满足《污染地块风险管控与土壤修复效果评估技术导则（试行）》（HJ25.5-2018）表 1 要求。采样点位布设见图 5-5。放坡侧壁采样示意图见图 5-6。

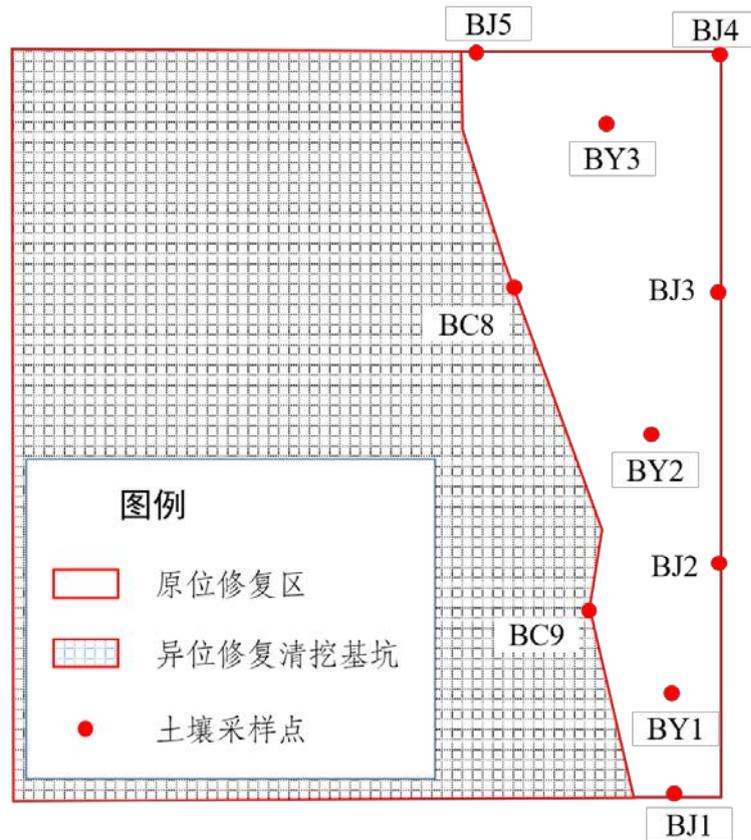
图 5-7 土壤 II 区原位修复区采样点位布设示意图

原位修复区面积 497 m²，修复深度 2~4.5 m。修复区内布设 3 个土壤采样点 (BY1~3)，钻探深度 4.5 m，分别采集 1.5 m、2.0 m、3.0 m 和 4.5 m 处土壤样品；南、北、东侧非开挖边界布设 5 个土壤采样点 (BJ1~5)，钻探深度 4.5 m，分别采集 1.5 m、2.0 m、3.0 m 和 4.5 m 处土壤样品；西侧开挖边界采集 1.5 m、2.0 m、3.0 m 和 4.5 m 垂向等深处表层样品 (采样示意图见图 5-6)。采样点位布设示意图见图 5-7。

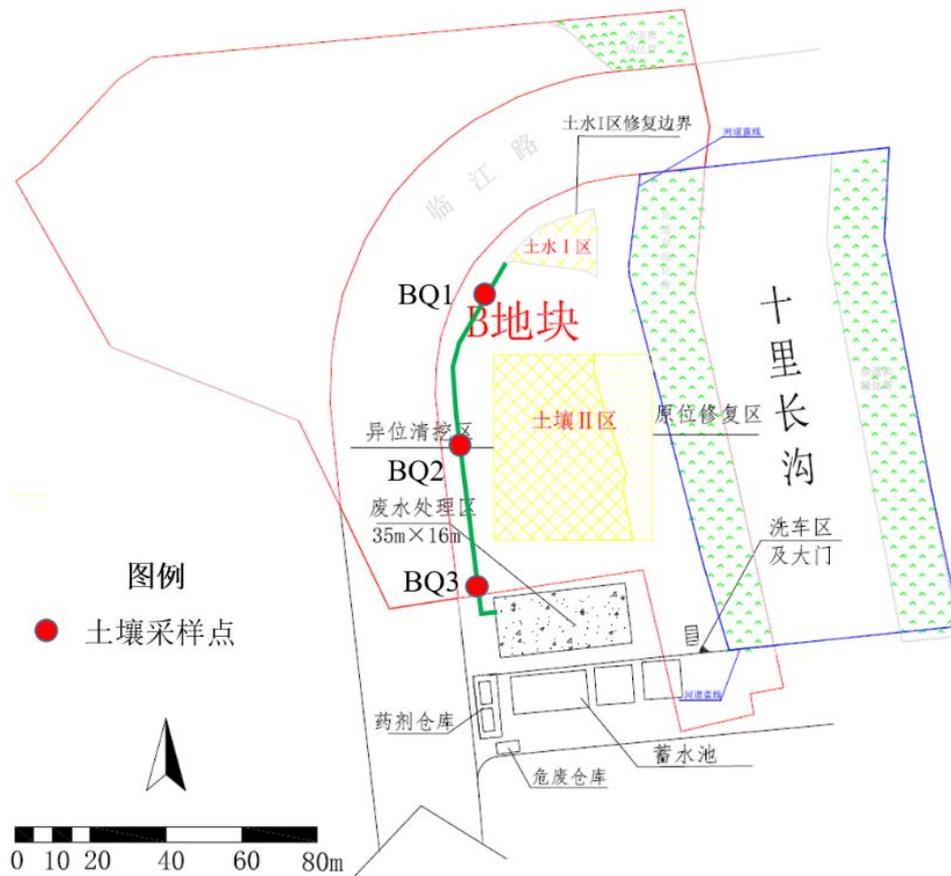
图 5-8 抽出地下水输送路线土壤采样点位示意图

土壤及地下水 I 区地下水抽出后输送至位于地块南侧的废水处理区进行初步处理，输送路线长约 100 m。沿地下水输送管线布设 3 个土壤采样点，重点关注输送管接口处，采集表层土壤样品。采样点位布设示意图见图 5-8。

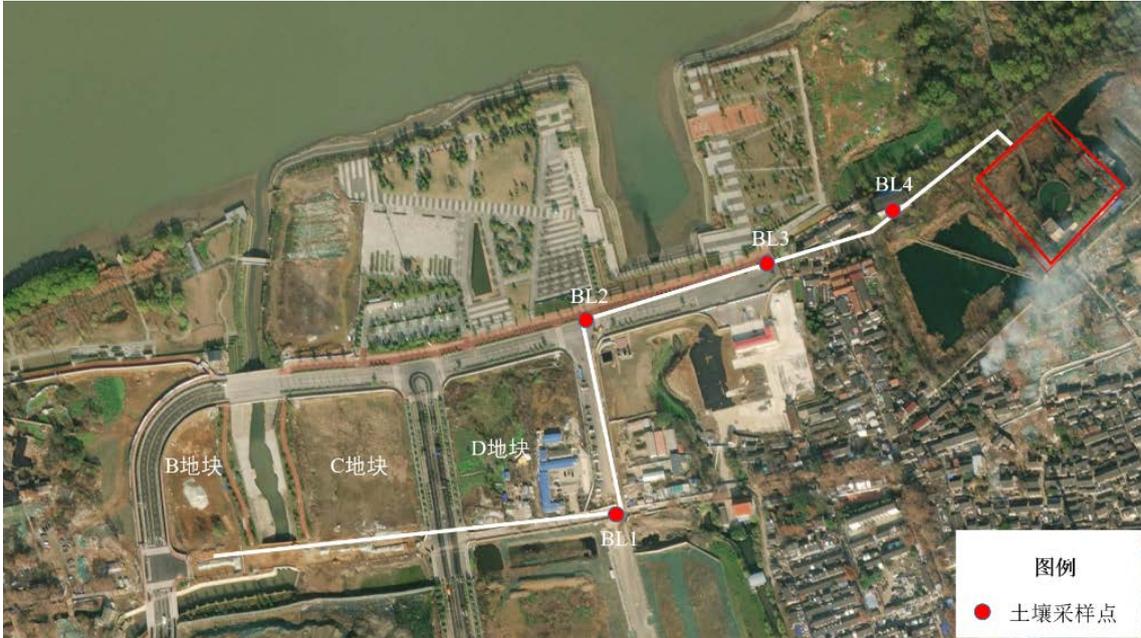
图 5-9 污染土壤转运路线土壤采样点示意图

污染土壤清挖后使用密闭车辆转运至异位修复中心，转运路线约 1000 m。沿污染土壤转运路线设置 4 个土壤采样点，采集表层土壤样品。采样点位布设示意图见图 5-9。

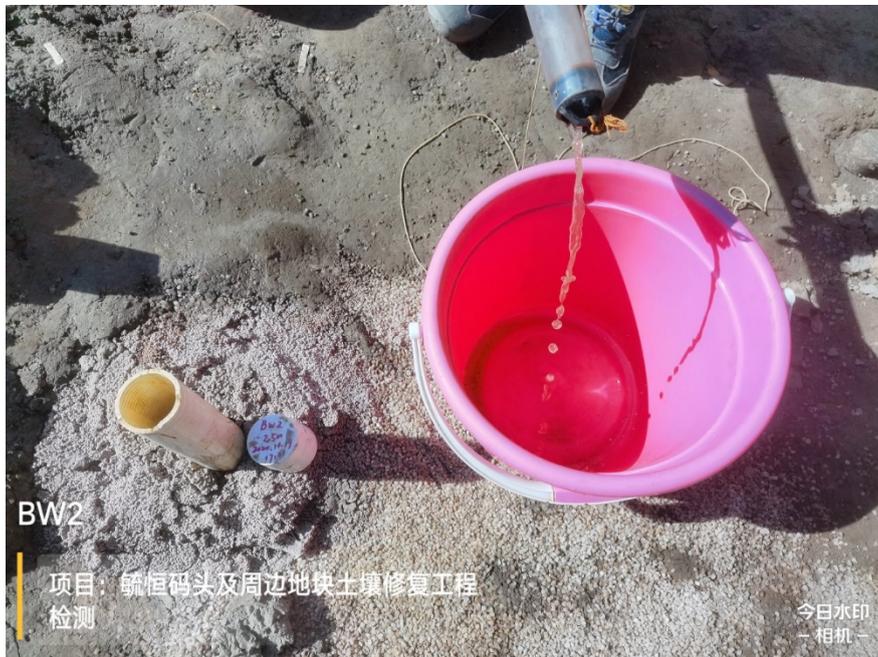
图 5-10 洗井废水收集

各采样点钻探前清洗钻具，采样过程产生废弃物、废水等集中收集处理。
